株式会社 カシワテック

件名 : リチウムイオンバッテリー 搭載電気自動車 消火実験ご報告の件

1. 日程 : 消火実験日 2022年10月28日(金)
2. 場所 : 一般財団法人 日本自動車研究所城里テストセンター (JARI)
3. 目的

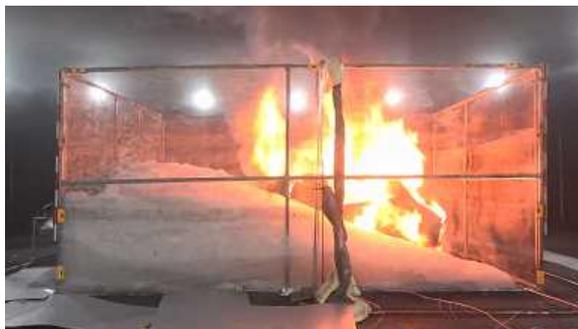
Fig.3 泡で埋める様子

車両が火勢期 (Fig. 2) となったところで泡消火装置を起動した (Fig. 3)。

火災の勢いで部分的に泡の消失はあったが、約 8 分間で高膨張泡が車両を覆い、炎を抑制する事が出来たため、泡消火装置を停止した。

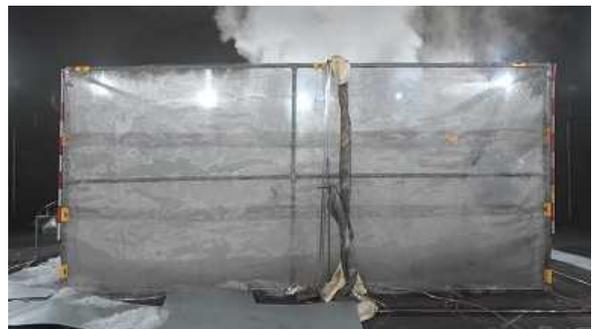
Fig.4 生成ガス放出の様子

泡で覆った車両より蒸気、煙やガスが出ていた (Fig. 4)。車体熱による泡の水分、リチウムイオンバッテリー電解液の蒸気や分解生成物と思われる。
